TÜRKİYE'DE YERLEŞİM YERLERİNE YÖNELİK KAR VE ÇIĞ PROBLEMLERİ

İbrahim GÜRER (*)

ÖZET

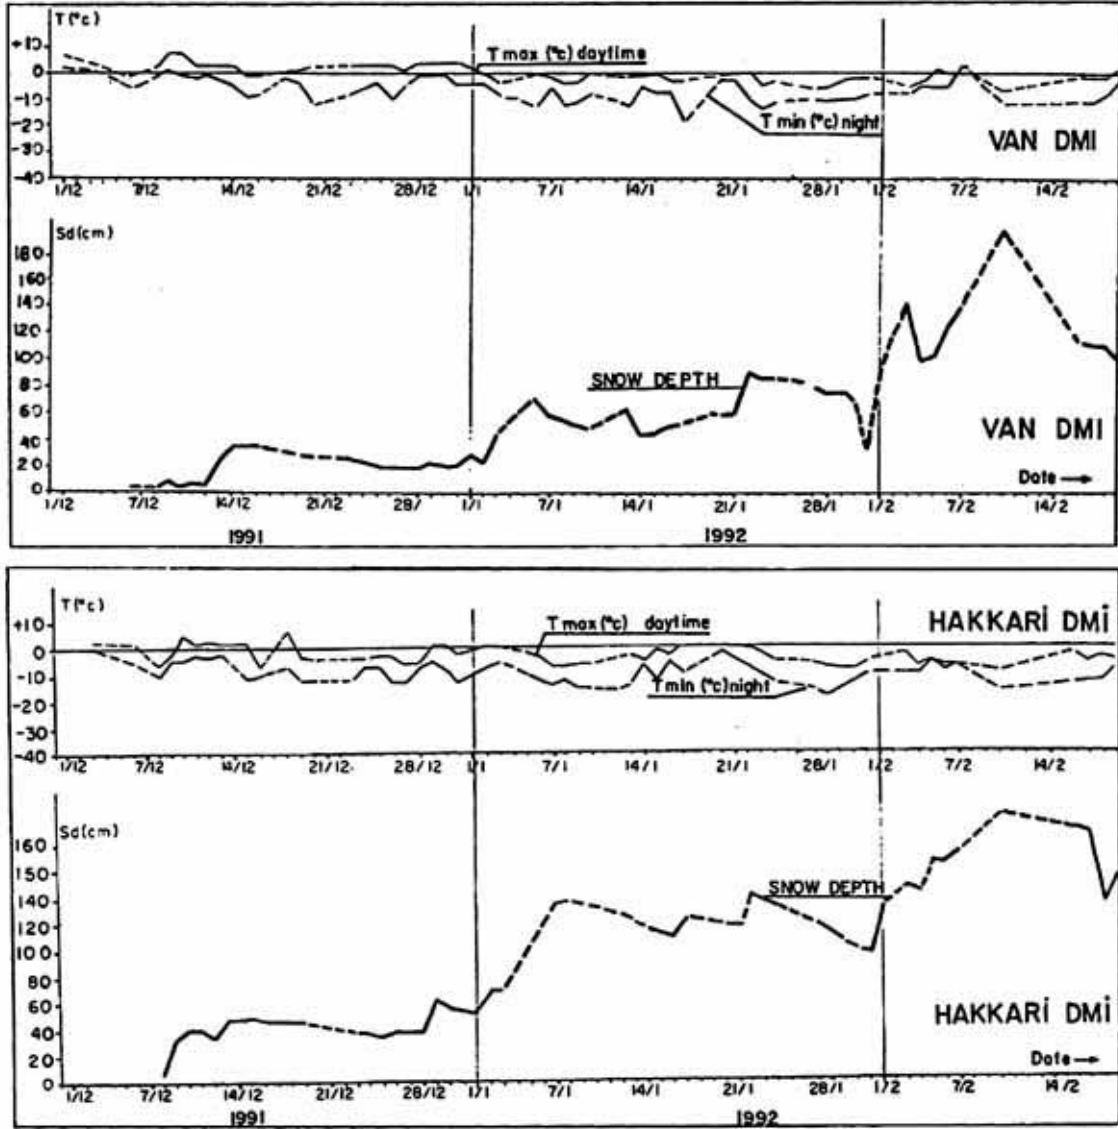
Şekil 2. Van ve Hakkari Meteoroloji istasyonlarında 1991-1992 kış mevsiminde çığ olayları öncesi ölçülen kar derinlik, minimum ve maksimum hava sıcaklık değerleri.

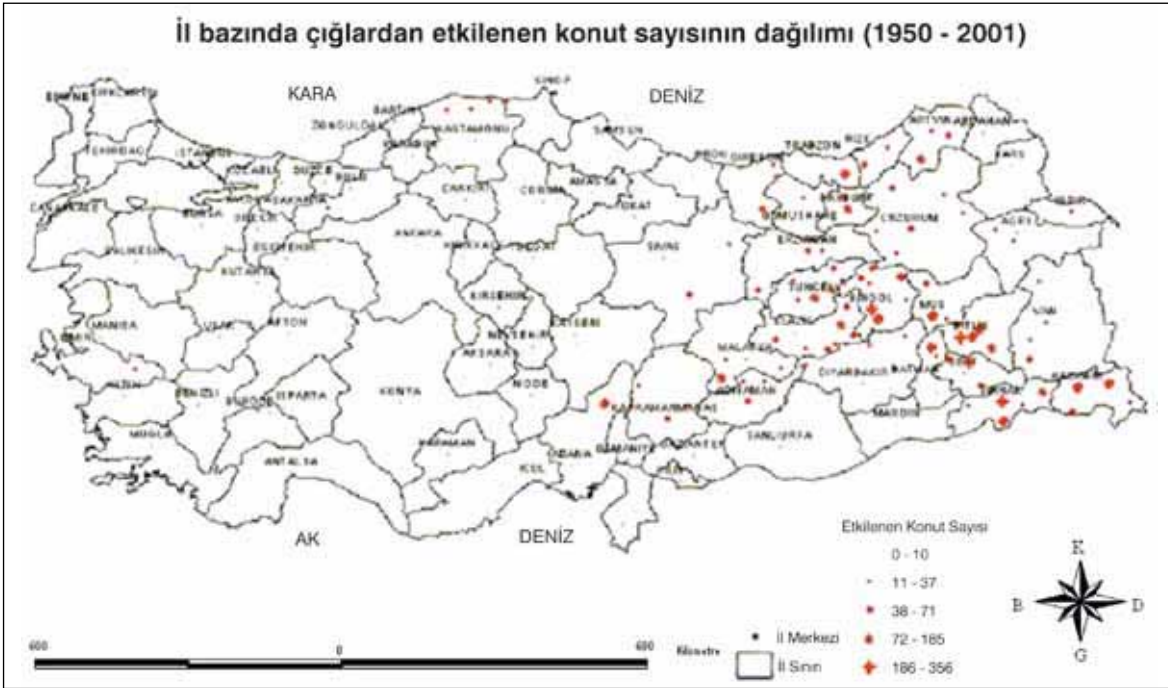
Şekil 3. 1950-2001 dönemi kış mevsimlerinde meydana gelen çığ olaylarından etkilenerek nakline karar verilen hane sayılarının alansal dağılımı (AFET, 2001).
